Объект: подземный паркинг жилого  
дома Адрес: Санкт-Петербург, .....

**ТЕХНИЧЕСКИЙ ОТЧЕТ**  
**по результатам обследования зоны протечки подземного паркинга**

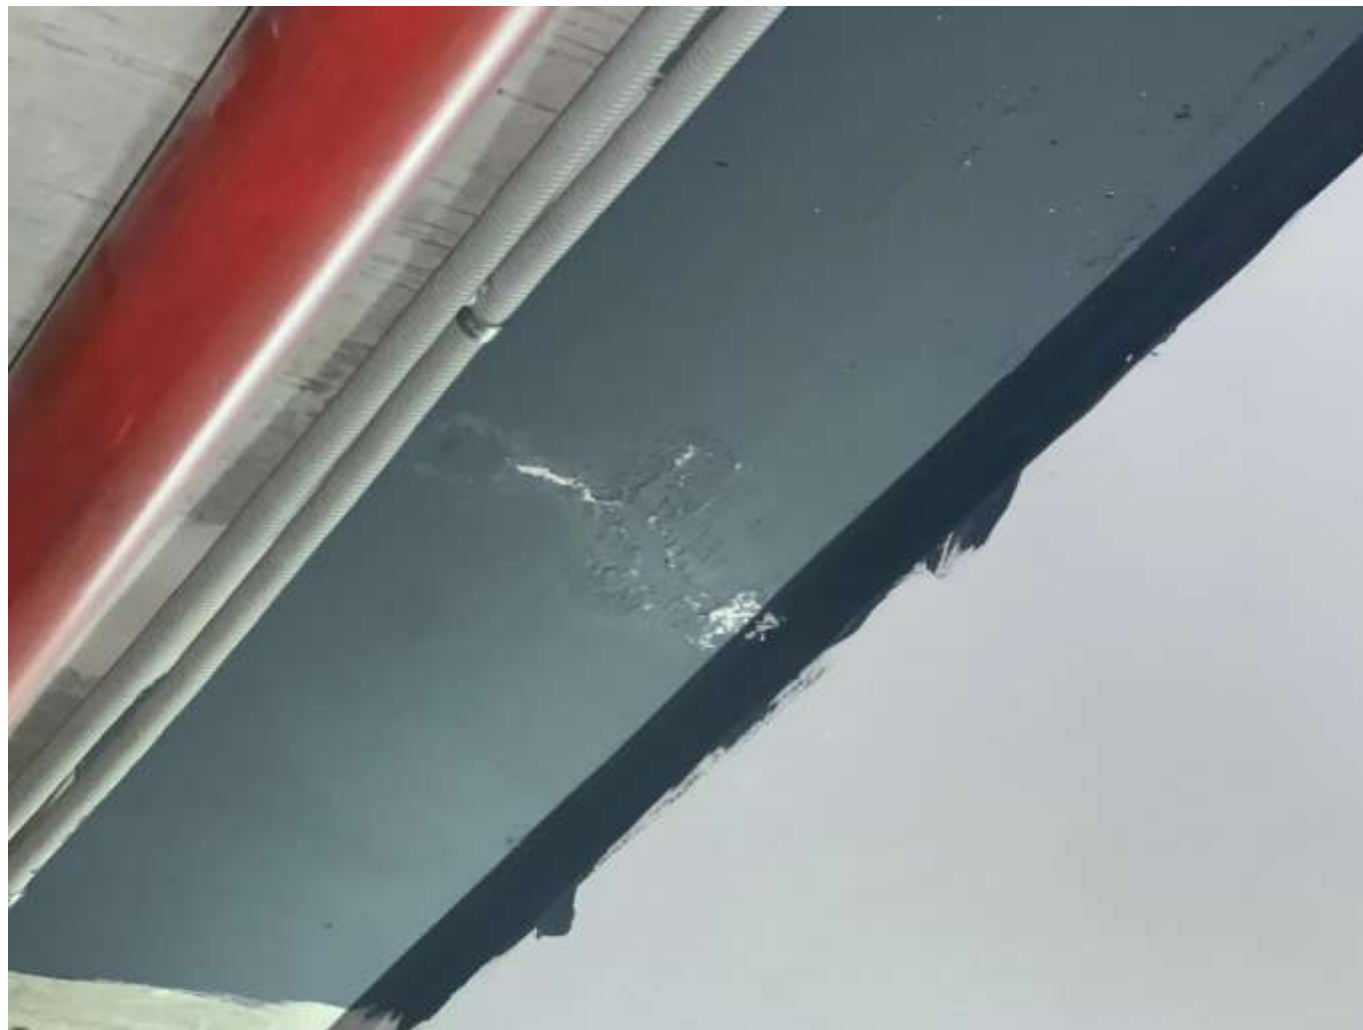
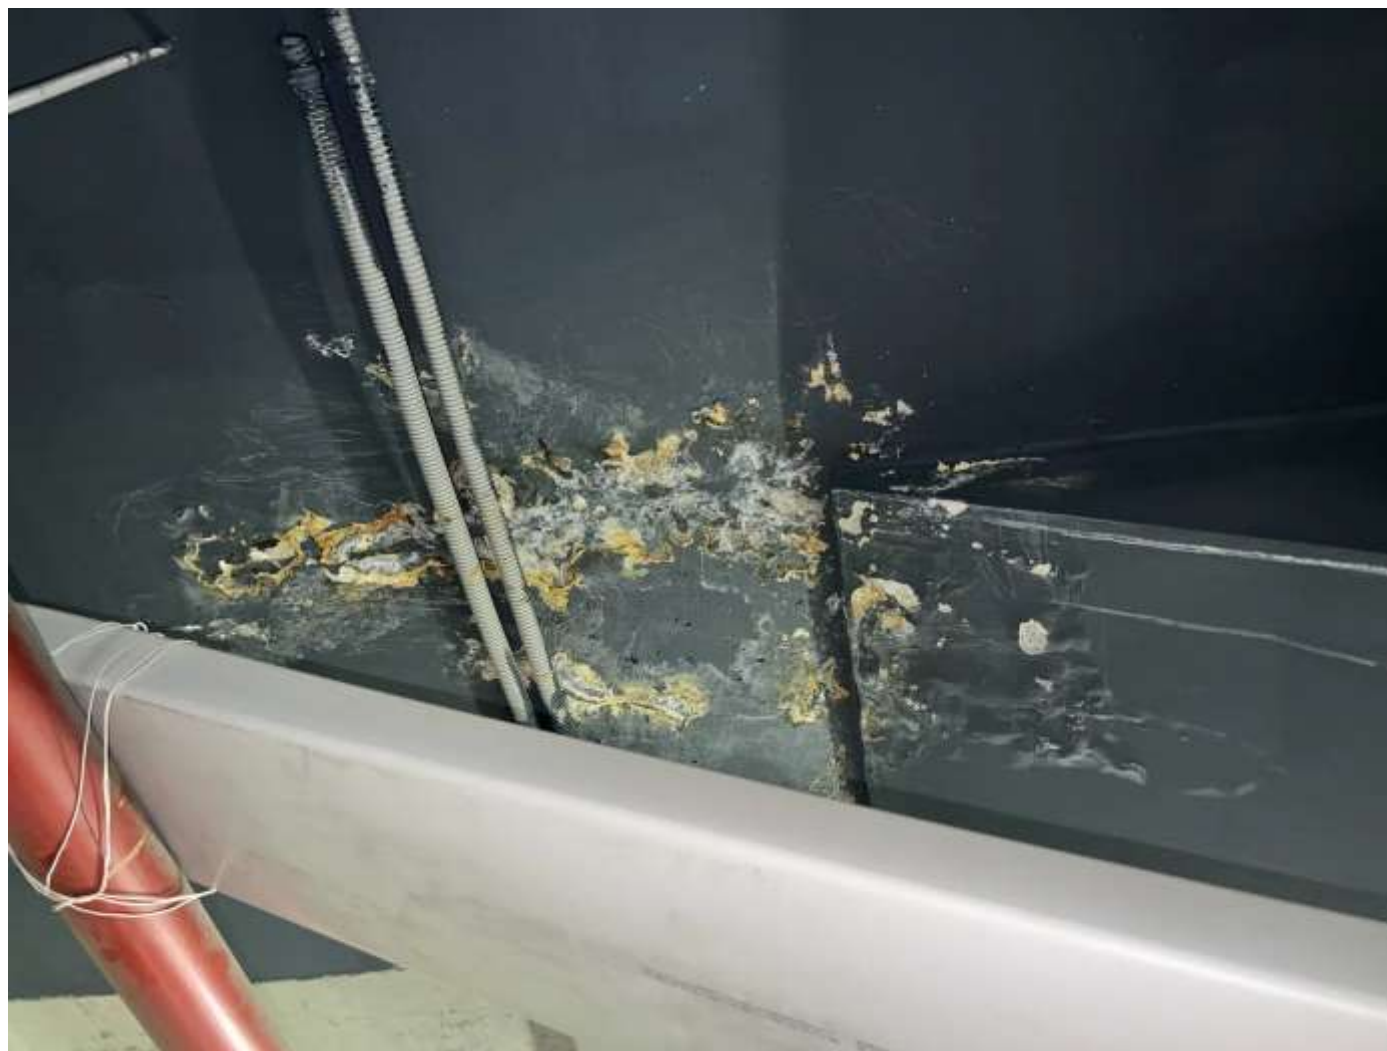
Приложение №2. Фото дефектов

В ходе визуального обследования установлено наличие локального водопроявления в зоне примыкания наклонной части лестничного марша к плите перекрытия подземного паркинга.

- протечка по линии рабочего шва бетонирования ориентировочной протяженностью **около 1,0 м**;
- примыкающая к рабочему шву трещина протяженностью **около 0,5м** в железобетонном элементе с признаками увлажнения;
- трещина протяженностью **около 0,5м** в железобетонном элементе с признаками увлажнения;
- локальное отслоение и разрушение лакокрасочного покрытия потолочной поверхности;
- наличие высолов и следов миграции влаги;
- локальные признаки выщелачивания бетонного материала;
- постоянное или периодически возобновляющееся увлажнение поверхности конструкции в зоне дефекта.

Особенностью рассматриваемого дефекта является совпадение зоны выхода воды с **рабочим швом бетонирования**, который сопрягается с трещиной.

По результатам проведенного визуального обследования в зоне примыкания наклонной части лестничного марша к плите перекрытия подземного паркинга выявлена **локальная фильтрация воды через рабочий шов бетонирования и сопряженную с ним трещину**.

Наблюдаемые высолы, следы увлажнения, локальное выщелачивание бетона и отслоение лакокрасочного покрытия являются вторичными последствиями длительного воздействия влаги и фильтрационного водопитока.

Наиболее вероятным источником поступления воды является **нарушение герметичности наружного гидроизоляционного контура либо его сопряжения с конструктивным узлом лестничного марша**, вследствие чего сформировался скрытый путь фильтрации воды к рабочему шву и трещине.

Для рассматриваемого дефекта рекомендуется применять **инъекционную гидроизоляцию с заполнением рабочего шва и трещины полимерным инъекционным составом на полиуретановой основе.**

- 1. Инъектирование рабочего шва полиуретановым составом.**
- 2. Инъектирование сопряженной трещины по растровой схеме.**
- 3. Заполнение связанных с дефектом полостей и каналов фильтрации.**
- 4. Устройство дополнительного эластичного гидроизоляционного покрытия на цементно-полимерной основе.**
